## EVALUASI FASILITAS DAN RANCANGAN SESUAI KEBUTUHAN PENGGUNA PADA INTERIOR BANGUNAN PASAR BADUNG BALI

<sup>1,2,3</sup>Program Studi Desain Interior, Institut Desain dan Bisnis Bali

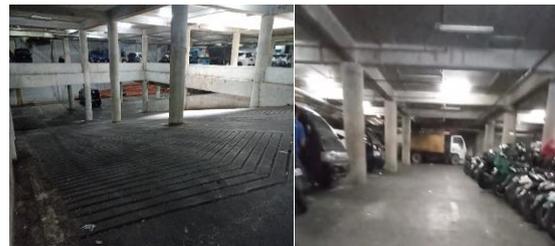
Gambar 2. Basement Pasar Badung.  
[Sumber: Deilova, 2023.]

Parkir timur juga digunakan sebagai area bongkar muat barang, sedangkan bagian selatan pasar dan juga pada basement 1 terdapat total 3 tempat penampungan sampah sementara. Bagian barat pasar berbatasan dengan sungai Tukad Badung dan Pasar Kumbasari, sedangkan bagian utara digunakan sebagai lahan terbuka. Pada malam hari bagian parkir timur dan barat pasar digunakan oleh pedagang oprokan untuk berjualan.

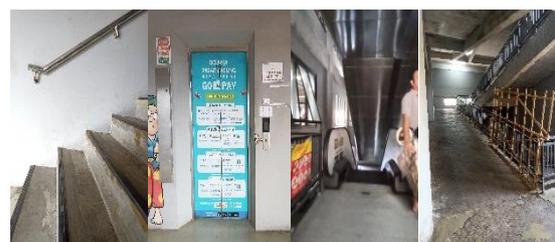
Gambar 3. Sirkulasi vertikal Pasar Badung.  
[Sumber: Deilova, 2023.]

Untuk naik dari basement ke keempat lantai di atasnya, tersedia 2 tangga yang mengarah ke lahan parkir lantai dasar, sedangkan 5 tangga yang lainnya beserta dengan 4 lift, 2 lift barang, 1 eskalator, 2 tangga darurat dan 1 ramp barang mengarah ke dalam bangunan pasar. Bangunan juga dapat diakses dari parkir lantai dasar dimana memiliki bukaan pada setiap sisinya, tersedia tangga dan ramp dilengkapi dengan railing yang dapat dipakai oleh civitas pasar, termasuk pengunjung difabel dan pedagang yang membawa troli barang.

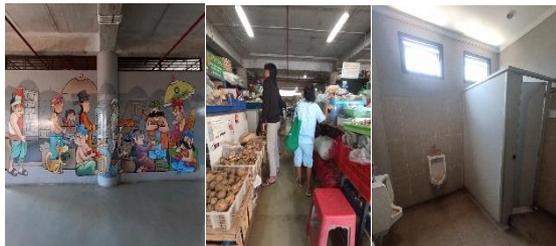
Gambar 4. Elemen pembentuk ruang Pasar Badung. [Sumber: Deilova, 2023.]

Sisi-sisi pasar diberikan bukaan-bukaan besar dengan railing sebagai pengaman, terlihat sebagian yang tidak diberikan jendela ditutupi oleh terpal. Lantai menggunakan material beton dengan finishing floor hardener yang terlihat sudah banyak yang terkelupas dan retak, sedangkan plafon menggunakan plafon ekpos karena kontraktor tidak dapat menyelesaikan pekerjaannya tepat waktu. Beberapa permukaan dinding dihiasi dengan mural yang menggambarkan aktivitas keseharian di pasar. Lantai dan dinding toilet serta ruang cuci menggunakan keramik yang terlihat usang dan berkerak, sedangkan plafonnya menggunakan plafon gypsum.

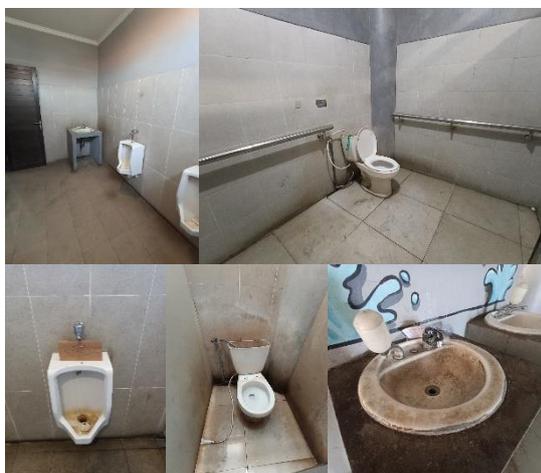
Gambar 5. WC, urinior dan wastafel. [Sumber: Deilova, 2023.]

Tangga indoor tidak diberikan finishing namun memiliki karet anti slip dan railing stainless steel, sedangkan tangga utama yang menghadap ke utara diberikan finishing keramik namun tanpa railing dan karet anti slip. Pada bagian tengah pasar terdapat void dan eskalator yang menghubungkan semua lantai pasar dari basement hingga lantai 4. Disediakan 2 lokasi toilet pada setiap lantai selain basement. Setiap lokasi terbagi atas toilet pria, toilet wanita, toilet difabel dan ruang cuci. Toilet pria memiliki 3 urinoir, 1 wastafel dan 1 bilik WC. Toilet wanita memiliki 3 bilik WC dan 1 wastafel. Sedangkan toilet untuk difabel terdapat 1 WC dengan railing pada dua sisi tembok. Beberapa wastafel juga tersedia di luar ruang toilet.

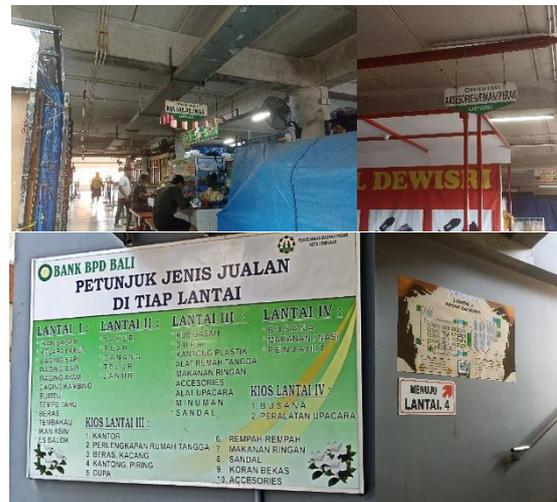
Gambar 6. Papan petunjuk jenis barang jualan. [Sumber: Deilova, 2023.]

Pada pasar badung juga sudah disediakan papan petunjuk, denah dan penanda area barang dagangan, nomor lantai, jalur evakuasi dan nama ruangan.

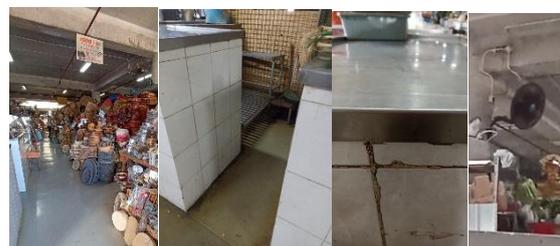
Gambar 7. Los di Pasar Badung. [Sumber: Deilova, 2023.]

Meja los dagang menggunakan material keramik dan stainless steel. Terdapat QRIS yang ditempel pada meja los, namun jarang ada yang menggunakannya. Beberapa pedagang menambahkan leveling lantai pada bagian dalam los mereka karena mejanya yang tinggi, yaitu 96 cm dan 107 cm. Los memiliki lorong yang luas namun banyak pedagang yang menggunakannya untuk menaruh barang dagangan mereka, tidak sedikit pula pedagang yang memiliki barang dagangan yang tertumpuk maupun tersusun dalam lemari yang tinggi sehingga sirkulasi udara pada bagian tengah pun menjadi terhambat. Terdapat pula kipas angin di area los, namun sebagian besar tidak dinyalakan.

Pedagang melakukan kustomisasi tanjakan lantai pada masing-masing losnya. Hal ini dikarenakan meja yang disediakan dinilai terlalu tinggi sehingga pedagang kesulitan untuk berinteraksi dengan pembeli karena terhalang oleh barang dagangan yang mereka taruh di atas meja. Hal ini juga menyebabkan para pedagang menaruh barang dagangannya di depan meja losnya. Selain itu juga menyebabkan berkurangnya luasan sirkulasi pembeli dan menjadikan koridor terlihat sempit, sehingga kadang terjadi penumpukan orang pada lantai 1, serta ada beberapa bagian yang tidak terjangkau oleh troli barang maupun kursi roda karena sirkulasinya yang sempit.

Yang menjadi perhatian lain yaitu bagi komoditi non-pangan seperti pedagang kain dan baju yang juga diberikan los dengan meja. Berdasarkan hasil wawancara, pedagang menyatakan bahwa keberadaan meja tersebut membuat mereka kesulitan untuk menata barang dagangannya, sehingga pemberian meja bagi los komoditi non-pangan dinilai tidak efisien.

Desain harus difokuskan pada kebutuhan penggunaannya, terutama ukuran-ukuran untuk setiap komoditas pedagang, tidak semua dapat disama-ratakan. Contohnya seperti meja los yang sebaiknya didesain agar lebih pendek dan/atau sesuai dengan kebutuhan dari masing-masing komoditas yang dijual, atau seperti pada komoditas pakaian yang tidak memerlukan meja, cukup dengan menyediakan area kosong dengan batasan yang jelas untuk memajang barangnya. Penggunaan material juga harus dipertimbangkan dengan baik, yang terpenting adalah mudah dibersihkan dan tahan lama.

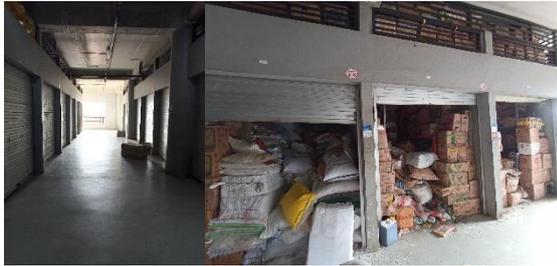
Gambar 8. Kios di Pasar Badung.  
[Sumber: Deilova, 2023.]

Area kios berada pada lantai 3 dan 4. Sebagian besar kios berada pada bagian selatan bangunan memiliki luas 6m<sup>2</sup> dengan ukuran panjang 3x2 meter, namun ada juga yang dibangun di sisi-sisi pasar dengan dimensi ruang yang setengah kali lebih kecil. Kios dilengkapi oleh rolling door aluminium yang dibuka ke atas, dan ventilasi

dengan jendela kisi-kisi pada bagian atasnya. Terlihat sebagian besar kios tidak ditempati dan beberapanya dialihfungsikan menjadi gudang.

Kios seharusnya dibangun dengan sisi yang lebih panjang yang menghadap ke arah sirkulasi pengunjung, agar barang dagangan yang dijual dapat dipajang dengan lebih efisien sehingga lebih mudah dilihat dan menarik perhatian pembeli. Selain itu juga terlihat banyak sekali kios yang kosong. Penempatan zonasi kios juga kurang efisien karena berada di lantai atas dan berada pada sudut yang jarang dijangkau oleh pembeli sehingga minat pedagang untuk berjualan disana pun hilang. Kios-kios pada lantai 4 pun beralih fungsi menjadi gudang.

Melihat dari bagaimana kios-kios yang masih dipergunakan berada pada bagian yang dekat dengan area los dimana pembeli dapat langsung melihat muka kios, maka kios sebaiknya tidak dikumpulkan pada satu area pasar saja dimana memerlukan koridor dengan banyak percabangan, melainkan cukup satu atau dua deret saja dengan bagian muka kios yang menghadap ke arah los. Hal yang perlu digaris-bawahi yaitu kios dan los yang berdekatan harus berada dalam komoditas yang mirip, contohnya seperti komoditas pakaian dan aksesoris yang masih dapat disatukan dengan peralatan rumah tangga, sedangkan los bahan pangan sebaiknya tidak ditempatkan di dekat kios penjual kain, sehingga zonasi area dagang pun tetap teratur.

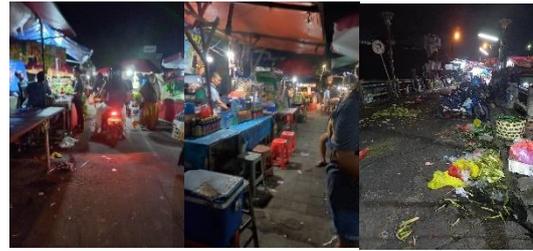
Gambar 9. Pasar malam di sekeliling gedung pasar.  
[Sumber: Deilova, 2023.]

Area bongkar muat sudah terpisah dari area parkir pengunjung, dan terpisah dari akses keluar masuk pasar. Akses barat laut menuju basement sudah dibangun cukup luas bagi dua mobil untuk berpapasan, namun luasan tersebut masih kurang dikarenakan adanya pedagang pasar malam yang membuka lapaknya di sepanjang sisi barat dan timur pasar, termasuk jalan menuju basement.

Sayangnya keberadaan pasar malam ini membuat lingkungan di sekitar pasar menjadi kotor dan kumuh karena kurangnya kesadaran civitas pasar untuk membuang sampah pada tempatnya.

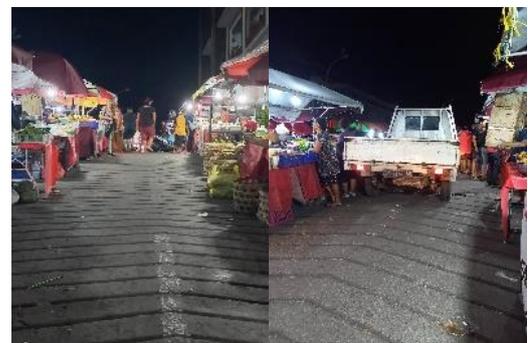
Gambar 102. Akses ke arah basement yang terpakai oleh pedagang pasar malam.  
[Sumber: Deilova, 2023.]

Basement tidak diberikan garis petak parkir, dan garis petunjuk arah pada lantai basement terlihat sudah sangat pudar. Perparkiran kendaraan tidak dipantau oleh pengelola pasar secara langsung sehingga pengguna pasar dapat memarkirkan kendaraannya secara bebas dan menimbulkan kesemrawutan parkir, terutama pada jam 4-6 pagi dini hari dimana merupakan jam kredit pertukaran antara pedagang pasar malam dan pasar pagi, hal ini disebabkan oleh pedagang pasar malam yang masih belum membongkar lapaknya yang menutupi separuh sirkulasi kendaraan, ditambah dengan datangnya truk-truk supplier dan motor-motor yang diparkir sembarangan. Begitu pula ketika jam pertukaran di sore hari sekitar pukul 5, pedagang pasar malam kerap memindahkan motor yang terparkir di seputaran pasar agar dapat membuka lapaknya, sehingga menimbulkan kebingungan bagi pemilik motor. Tidak heran bahwa sebagian besar narasumber wawancara yang membawa kendaraan pribadinya untuk masuk ke pasar mengeluhkan akan parkirnya yang semrawut.

Untuk mengatasi permasalahan parkir yang semrawut, perlu diberikan garis parkir sesuai dengan jenis kendaraan, daerah-daerah yang dapat dipakai untuk berdagang dan area mana yang harus dihindari agar sirkulasi tidak terhalang. Diperlukan pula beberapa petugas parkir maupun satpam untuk mengatur para pengemudi agar tidak memarkirkan kendaraannya secara sembarangan serta untuk menjaga keamanan di area parkir. Sedangkan untuk mengatasi permasalahan parkir tidak pada tempatnya, dapat diberikan jarak kurang lebih 1 meter sebagai zona sirkulasi, lalu menambahkan elemen desain seperti leveling lantai yang berbeda antara offset area sirkulasi dengan area parkir. Alternatifnya dapat menggunakan partisi seperti palang jalan yang dapat menghalangi kendaraan untuk masuk, namun tetap dapat membiarkan pejalan kaki untuk lewat. Hal ini penting untuk mendefinisikan batasan antar ruang dengan fungsi yang berbeda.

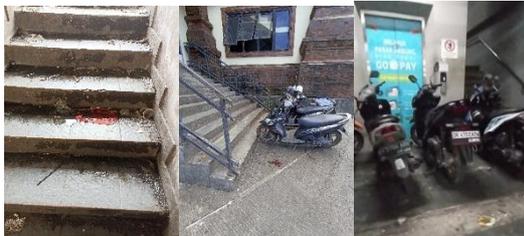
Gambar 11. Kondisi tangga dan lift.  
[Sumber: Deilova, 2023.]

Kondisi tangga outdoor menuju basement sangat kotor dengan sampah yang berserakan

dan genangan air pada beberapa anak tangga. penyebab banyaknya sampah yang tertumpuk adalah karena tangga ini berada di dalam area pasar malam daerah stan penjual makanan. Pengguna pasar juga kerap memarkirkan kendaraannya tepat di depan lift dan tangga sehingga lift dan tangga tersebut sulit untuk diakses.

Anak tangga seharusnya memiliki kemiringan yang cukup untuk mencegah genangan air, namun tidak boleh terlalu terjal agar tidak berbahaya, dan menggunakan material yang tidak licin, atau bisa dengan menambahkan karet anti slip dan railing. Tangga juga sebaiknya tidak ditempatkan tepat di dalam area pedagang yang padat akan aktivitas, namun juga tidak terlalu jauh dari area sirkulasi utama sehingga tangga tetap dapat difungsikan dengan maksimal. Selain itu, dalam pembangunan kontraktor harus melakukan pengukuran dan perencanaan yang menyeluruh sehingga ukuran anak tangga tetap sama.

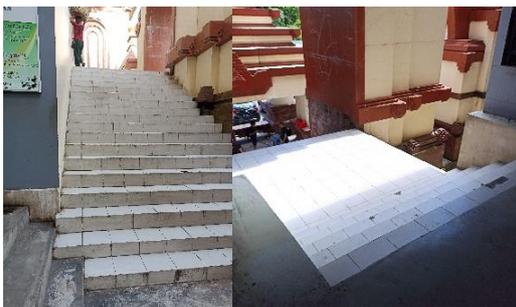
Gambar 12. Tangga utama di utara Pasar Badung.  
[Sumber: Deilova, 2023.]

Berdasarkan hasil wawancara dengan tukang junjung/buruh angkut yang menawarkan jasanya di Pasar Badung bahwa tukang junjung/buruh angkut tidak berani untuk melewati tangga utama yang berada di bagian utara Pasar Badung ketika hujan dikarenakan tangga menjadi sangat licin, terlebih karena tangga ini tidak memiliki railing dan tidak dipasang karet anti slip, sehingga mereka lebih memilih untuk turun menggunakan tangga samping yang tertutup dari hujan dan memiliki railing serta permukaan lantai yang kasar dilengkapi dengan karet anti slip.

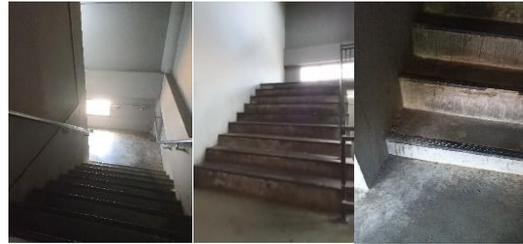
Gambar 13. Tangga indoor Pasar Badung.  
[Sumber: Deilova, 2023.]

Tangga indoor tidak diberikan finishing sehingga permukaannya hanya berupa beton kasar. Terdapat jendela kaca mati sebagai penerangan alami pada tangga yang menghadap ke arah selain utara. Pada beberapa bagian terdapat anak tangga yang tingginya berbeda dari yang lain.

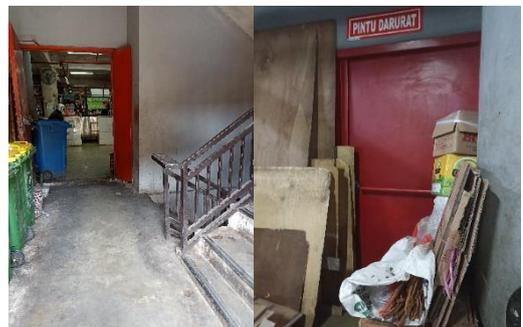
Gambar 14. Pintu darurat Pasar Badung.  
[Sumber: Deilova, 2023.]

Pintu darurat yang berwarna merah membuatnya mudah terlihat, namun bagi pengunjung yang kurang familiar dengan layout pasar akan kesulitan menemukan akses tangga darurat di sebelah barat laut karena letaknya yang berada di ujung. Beberapa akses pintu darurat pun terhalang oleh barang sehingga tidak dapat diakses dengan mudah.

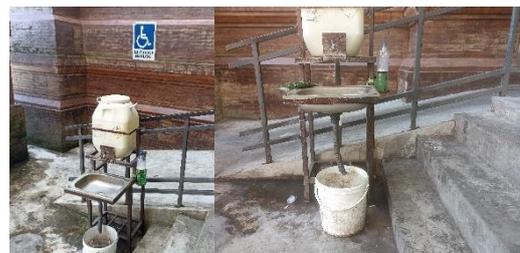
Gambar 15. Ramp di pintu utara Pasar Badung.  
[Sumber: Deilova, 2023.]

Ramp di pasar badung rata-rata memiliki kemiringan 20 derajat dan lebar 1.3 meter, dimana terhitung sangat terjal namun cukup luas untuk dilewati oleh penyandang disabilitas dengan kursi roda, sehingga diperlukannya pendampingan orang lain untuk mendorong kursi roda naik maupun turun. Permukaan ramp pun tidak diberikan groove line/sersan pada lantai sehingga permukaannya licin sebagaimana permukaan beton.

Railing untuk ramp difabel harus memiliki dua ketinggian pegangan rambat, dengan standar untuk tinggi pegangan rambat bawah yaitu setinggi 60 cm, dengan total ketinggian keseluruhannya yaitu 80 cm hingga 85 cm.

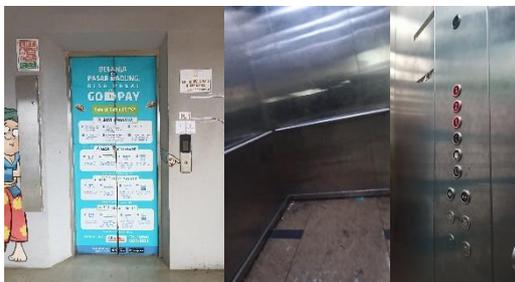
Gambar 16. Lift di Pasar Badung.  
[Sumber: Deilova, 2023.]

Lift pasar mulai beroperasi dari jam 7 pagi yang merupakan jam-jam pengunjung mulai datang. Sedangkan para pedagang kebanyakan sudah berada di pasar ketika pagi-pagi buta sekitar jam 4-6 untuk menyiapkan barang dagangannya. Di satu sisi, tidak sedikit pedagang pasar yang membawa barang dagangan yang berat hingga melebihi kapasitas lift, sehingga bila digunakan dengan demikian secara berkala akan membuat lift cepat rusak, tidak sedikit kejadian orang terjebak di dalam lift pasar yang kemudian membuat sebagian pedagang maupun pengunjung sungkan dan takut untuk memakainya. Namun di sisi lain, lift yang dimatikan pada jam-jam tersebut dinilai kurang efisien, terutama pada lift barang yang memang seharusnya difungsikan untuk mengangkat barang dagangan.

Tombol pada lift juga tidak menunjukkan angka yang sama dengan nomor lantai, contohnya bila ingin pergi ke lantai 4 maka pengguna harus menekan tombol 3, hal ini dikarenakan lantai 1 pada lift ditulis sebagai ground floor sesuai dengan penggunaan bahasa Inggris British. Perbedaan tersebut dapat menimbulkan kebingungan bagi pengguna pasar yang kurang familiar dengan cara kerja lift di Pasar Badung ini.

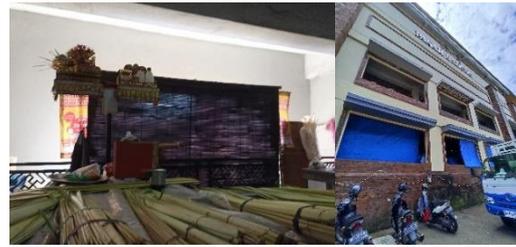
Gambar 17. Bukaan pasar yang ditutup oleh terpal.  
[Sumber: Deilova, 2023.]

Meskipun bukaan pada bangunan pasar baik untuk pertukaran udara dan dapat membiarkan cahaya alami untuk masuk ke dalam ruangan, namun bukaan tersebut kurang efektif untuk menangani hujan angin sehingga sebagian besar bukaan pada dinding bangunan ditutupi oleh terpal.

Bukaan pada dinding sebaiknya diberikan jendela yang dapat dibuka-tutup, atau dengan menambahkan secondary skin/lapisan kedua di depan bukaan, maupun sunscreen/tirai sebagai penutup agar hujan dan panas dapat lebih tersaring, dengan tetap membiarkan angin untuk

masuk. Penghawaan dan pencahayaan yang kurang dapat dihindari dengan mendesain bangunan pasar sedemikian rupa sehingga setiap los dan kios dekat dengan bukaan samping/sisi pasar, atau dengan menambah luas ataupun jumlah skylight dan void. Los dan kios sebaiknya dikelompokkan menurut barang dagangannya. Penempatan masing-masing kelompok barang dagangan pun perlu dipertimbangkan dengan matang agar semua pihak tetap diuntungkan. Barang dagangan yang berat, mudah busuk dan dibawa dalam kuantitas besar setiap hari seperti daging dan ikan sebaiknya ditaruh di dekat pintu bongkar muat barang dan basement serta harus dekat dengan ruang sanitasi dan pendingin. Barang dagangan yang dijual dengan harga murah sebaiknya berada di area yang mudah dijangkau pembeli. Barang dagangan yang mudah rusak apabila terkena air sebaiknya tidak ditempatkan di dekat bukaan yang tidak dapat menangkal hujan. Barang kebutuhan sehari-hari seperti sayur, buah, telur, tahu, tempe, rempah-rempah dapat ditempatkan di lantai atas, namun sebaiknya ditaruh tidak jauh dari area penjual daging. Area penjual daging dan ikan sebaiknya berada di ruang terpisah dari area dagangan lain, serta memiliki pintu yang dapat tertutup secara otomatis atau menggunakan tirai plastik agar tidak terjadi kontaminasi silang dan agar bau amis tidak menyebar ke seluruh lantai. Barang jualan yang banyak menghasilkan sampah sebaiknya memiliki sirkulasi yang paling dekat dengan tempat pembuangan sampah. Selain pemilihan kapasitas lift barang yang lebih baik ketika pembangunan, penempatan pedagang pun juga harus dipertimbangkan dengan baik agar pedagang-pedagang yang harus menyuplai ulang barang dagangannya setiap hari, terutama yang memiliki massa yang berat, sebaiknya ditempatkan pada daerah yang dekat dengan area bongkar muat barang serta mudah diakses dari ramp barang. Sebaiknya pasar juga tidak didesain dengan banyak bentuk-bentuk yang memungkinkan tikus untuk bersembunyi, terutama pada plafon dan celah-celah dinding. Di sisi lain, menimbang bahwa pedagang dapat mengkustomisasi los ataupun kios mereka seperti memberikan penambahan lemari dan meja, meletakkan kardus-kardus di sekitar los dan kios, dan menyusun barang-barang dagangan hingga menggantung yang dimana dapat menjadi sarang bagi tikus apabila tidak rutin dibersihkan, maka pembasmian tikus sebaiknya dilakukan lebih berkala sehingga populasinya dapat ditekan. Pintu darurat sebaiknya diletakkan pada sirkulasi utama agar mudah dilihat oleh pengunjung pasar dan area dimana pedagang akan menghindari untuk menaruh barang di depan pintu. Konstruksi atap terutama untuk lantai paling atas dan

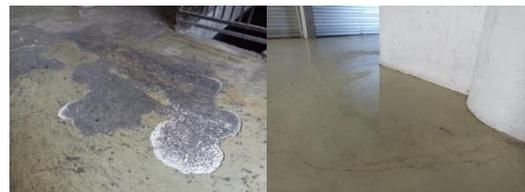
Gambar 18. Kondisi lantai material floor hardener.  
[Sumber: Deilova, 2023.]

Terdapat corak dan noda berwarna hitam pada sebagian besar permukaan lantai, ditambah dengan finishing yang sudah terkelupas sehingga menimbulkan lubang-lubang dan perbedaan warna. Pada beberapa sudut pasar juga memiliki permukaan lantai yang tidak rata sehingga air hujan yang masuk melewati bukaan dan jendela pasar menggenang pada sudut-sudut yang jarang dijangkau oleh pengguna pasar, terkhusus oleh petugas kebersihan.

Finishing lantai dengan floor hardener harus memperhatikan kualitas bahan dan cara pemasangan yang benar agar floor hardener tidak mudah terkelupas maupun menimbulkan cekungan-cekungan yang dapat menampung air. Sedangkan keramik merupakan material yang disarankan untuk digunakan pada pasar karena mudah untuk dibersihkan, namun bila tidak didukung dengan pembersihan yang rutin dan menyeluruh maka lantai tetap akan menjadi kotor dan berkerak.

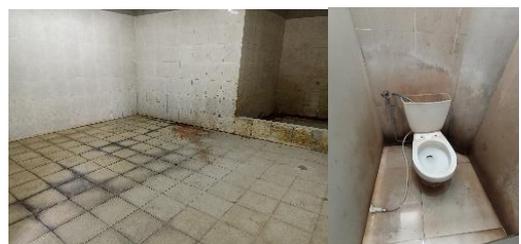
Gambar 19. Lantai ruang cuci dan toilet.  
[Sumber: Deilova, 2023.]

Lantai keramik di Pasar Badung terlihat usang karena pemakaian berkala selama kurang lebih 7 tahun, terutama dari kerak dan noda yang susah hilang seperti darah yang tidak segera dibersihkan.

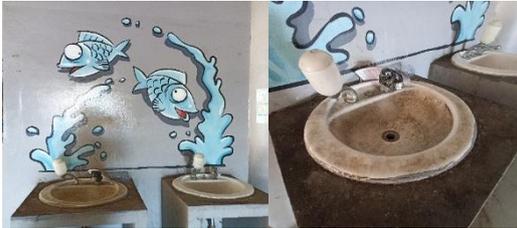
Gambar 20. Wastafel yang kotor.  
[Sumber: Deilova, 2023.]

Material meja wastafel di Pasar Badung menggunakan material beton. Namun melihat kondisi permukaan meja dan wastafel yang kotor, dapat disimpulkan bahwa material tersebut tidak cocok untuk digunakan pada pasar tradisional.

Meja wastafel menggunakan material yang terbuat dari stainless steel karena mudah dibersihkan dan jarang meninggalkan noda. Apabila meja menggunakan beton, sebaiknya diberikan finishing dari keramik atau material yang tahan air dan mudah dibersihkan.

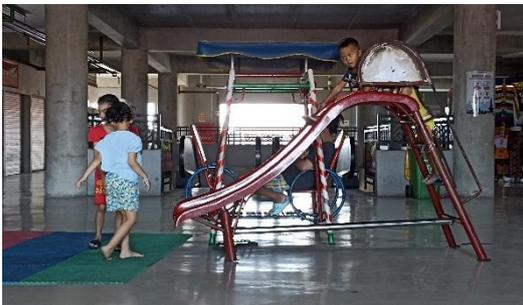
Gambar 21. Area bermain anak di Pasar Badung.  
[Sumber: Deilova, 2023.]

Lantai di tempat bermain anak menggunakan finishing yang sama dengan lantai keseluruhan pasar yaitu floor hardener, sehingga kurang nyaman dan aman karena bahannya yang keras. Meskipun ada dipasang karpet gabus sebagai pelapis lantai agar lebih nyaman untuk digunakan oleh anak karena bahannya yang empuk, karpet tersebut tidak menutup seluruh lantai area bermain anak.

Pada area bermain anak, karpet gabus sebaiknya dipasang dengan lebih menyeluruh sehingga anak-anak dapat bermain pada area yang lebih aman dan nyaman.

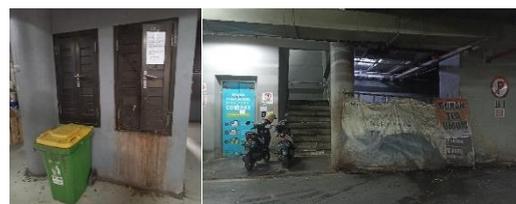
Gambar 22. Tempat pembuangan dan penampungan sampah.  
[Sumber: Deilova, 2023.]

Pada lantai 1 hingga lantai 4 tersedia pintu yang terletak pada sisi barat dan timur pasar, tepat di sebelah toilet. Di balik pintu tersebut terdapat void yang menghubungkan seluruh lantai pasar. Pedagang menggunakan void tersebut untuk membuang sampah yang telah dikumpulkan sehingga tidak perlu membawa bak sampah tersebut turun menggunakan lift, tangga maupun eskalator. Meskipun begitu, pembuangan sampah basah menimbulkan noda dan bau sehingga tempat pembuangan sampah tersebut menjadi tidak enak dilihat mata, terlebih tempatnya yang berada di jalur utama pengunjung pasar.

Penempatan lift dan tangga yang bersebelahan dengan tempat penampungan sampah menimbulkan ketidaknyamanan pada sirkulasi yang sering dilalui orang. Selain karena aromanya, truk pengangkut sampah yang diparkir di depan tangga dan lift pun mengakibatkan terhalangnya sirkulasi pejalan kaki. Tempat penampungan sampah sementara di Pasar Badung juga tidak dipisahkan antara jenis sampah organik, sampah anorganik, dan bahan berbahaya dan beracun (B3), serta dekat dengan area bongkar muat barang.

Tempat sampah sebaiknya tidak hanya disediakan di dalam bangunan pasar, namun juga di luar gedung pasar. Sedangkan tempat penampungan sampah sebaiknya berada di lokasi yang jauh dari sirkulasi utama dan tidak berada di dalam bangunan pasar.

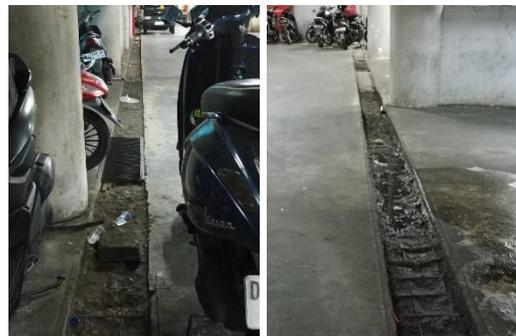
Gambar 23. Jalur drainase di basement.

Jalur drainase yang mengelilingi lahan parkir pada basement sebagian besar penutupnya hilang dan masih banyak air yang menggenang karena permukaan lantainya yang tidak rata. Saluran drainase seharusnya ditutup dengan kisi yang terbuat dari bahan yang kuat sehingga saluran mudah dibersihkan dan memiliki kemiringan yang cukup untuk mencegah genangan air.
